■ 기업 애로기술 과제 목록

## ① (주)쉬즈텍

| 과제 제목 | IN LINE HEATER 온도 제어 시스템 개선(개발) |

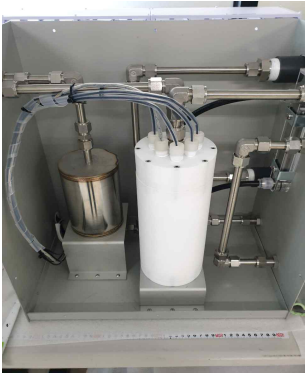
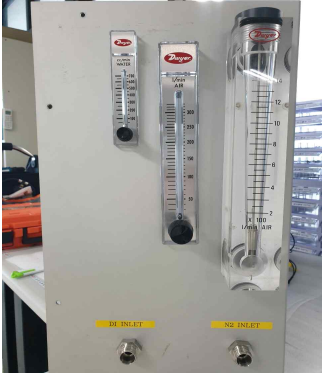
| 과제 제목 | IN LINE HEATER 온도 제어 시스템 개선(개발) |
|---|---|
| <p><b>문제 개요 및 배경</b><br/>(사진첨부)</p> | <p><b>- 개요 및 배경</b><br/>LCD GLASS 제조 공정중 식각(ETCHING)공정에 사용되는 강산 약액을 일정한 온도(섭씨 30 ~ 60도)의 온도로 유지하기 위해서 사용되는 특수 HEATER로서 내산성이 강하고 고온에 적용할 수 있는 특수 재질인 TEFLON계열의 재질을 사용하여 제작하고, 양액을 일정한 온도로 제어하는 것이 중요하다. 미국산 제품을 국산화하기 위해 온도제어 솔루션을 개발하여 적용하고자 한다.</p> <p><b>- 문제점 및 필요성</b><br/>LCD GLASS 제조 공정중 식각(ETCHING)공정에 사용되는 강산 약액을 일정한 온도(섭씨 30 ~ 60도)의 온도로 유지하는 것이 중요하며, 유체에 온도 제어시스템을 보호하기 위해 특수 HEATER로를 제작하여 내산성을 보장하고 고온에 적용할 수 있는 특수 재질인 TEFLON 계열의 재질을 사용하여 제작하여야 하며 불산 등의 유독성 약액을 사용하는 공정이므로 누출, 화재 등으로부터 완벽히 안정성이 보장되어야함.</p> <div style="display: flex; justify-content: space-around;"> </div> |

| 과제 제목 | IN LINE HEATER 온도 제어 시스템 개선(개발) |
|---|---|
| <p><b>해결 과제</b></p> | <p>용액을 일정한 온도로 토출하고 토출 중단 시에도 일정온도로 유지하기 위해서는 제어기술을 이용하는 방법과 시스템 구조를 이용하는 방법이 있음.</p> <p><b>*유체의 정온을 유지하는 방법*</b></p> <ol style="list-style-type: none"> <li>1.제어기술을 이용한 방법-기존의 컨트롤러를 활용하여 제어를 구성하되 냉각시간과 승온시간을 유기적으로 제어하여 정온유지를 하는방법.</li> <li>2.시스템구조를 이용한 방법 - COOLING LINE &amp; BYPASS LINE을 적용하여 잠열로 가열된 유체를 강제 배출시키거나 순환시키는 구조를 적용하여 정온유지를 하는방법.</li> </ol> |
| <p><b>해결 요건</b></p> | <p>- IN LINE HEATER사용하여 기체 또는 유체를 일정온도로 유지해야하는 HEATING SYSTEM을 개발하는데 있어 핵심기술인 정온 유지를 위해 유체 역학 해석을 이용하여 시스템을 분석하고, 구조적인 문제점을 파악하여 설계에 반영하여 최적의 정온유지 HEATING 시스템을 구현하고자함.</p> |

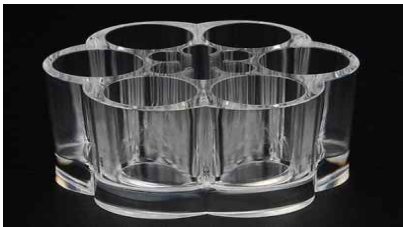
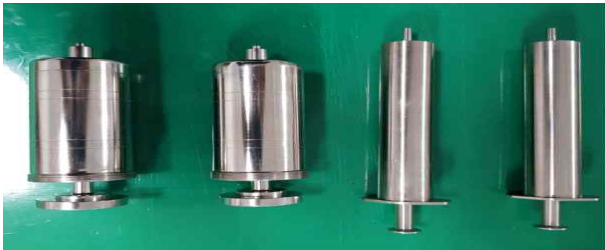
| 과제 제목 | 식품프린터 시린지(Sylinge)전용 중탕기 개선(개발) |
|---|---|
| <p><b>문제 개요 및 배경</b><br/>(사진첨부)</p> | <p>- 사진(설계도)- 개요 및 배경</p> <p>자사는 초콜릿프린터, 식품프린터를 제조 생산하고 있으며, 제품의 판매증대를 위하여 제품 사용 시 소비자의편의성을 고려하여, 식품프린터 시린지 전용 중탕기가 필요성을 인식하고 있음.</p> <p>현재 3D프린터를 활용하여 소비자가 원하는 글자나 모양을 출력하는 식품프린터의 수요가 증가하고 있으나, 기존방식은 재료를 시린지(용기)에 담을 때, 거치대가 없어서, 한 손으로 시린지를 잡고 재료를 넣는게 불편하다는 소비자 요청이 있음.</p> <p>또한, 재료가 담겨진 시린지가 60ml 용량으로 소형이라 시린지 여러개로 미리 재료를 담아두어서 사용하고 있음. 이로인해 외부온도의 영향으로 적정온도 36℃가 유지 되지 않아 토출 시 노즐이 막히는 현상이 발생함. 정량 토출을 위하여 시린지에 담긴 재료의 온도유지가 중요함.</p> <p>- 문제점 및 필요성</p> <p>식품프린터 시린지 전용 소형 중탕기 없음, 재료투입 시 거치대가 없어 불편 함. 시린지에 담겨있는 재료의 상태유지를 위한 적정온도 유지가 가능한 거치형 중탕기가 필요함.</p> <div style="display: flex; justify-content: space-around; align-items: center;"> <div style="text-align: center;"> <p>거치대 예시</p> </div> <div style="text-align: center;"> <p>중탕기 예시</p> </div> </div> <div style="text-align: center; margin-top: 20px;"> <p>식품 전용 시린지 예시</p> </div> |

| 과제 제목 | 식품프린터 시린지(Sylinge)전용 중탕기 개선(개발) |
|---|---|
| <p><b>해결 과제</b></p> | <p>- 식품용 시린지 거치할 수 있는 중탕기 설계</p> <p>- 온도를 설정하는 제어기 필요.</p> |
| <p><b>해결 요건</b></p> | <p>- 60ml 용량의 시린지 3~5개 정도 거치.</p> <p>- 설정온도 25~36℃도 유지 할 것.</p> |
